Abwasserverband Region Möhlin
Kanton Aargau

Bauprojekt Optimierung Steinfang

Technischer Bericht

Objekt Nr. 1346.35
Winterthur, 26. Mai 2021

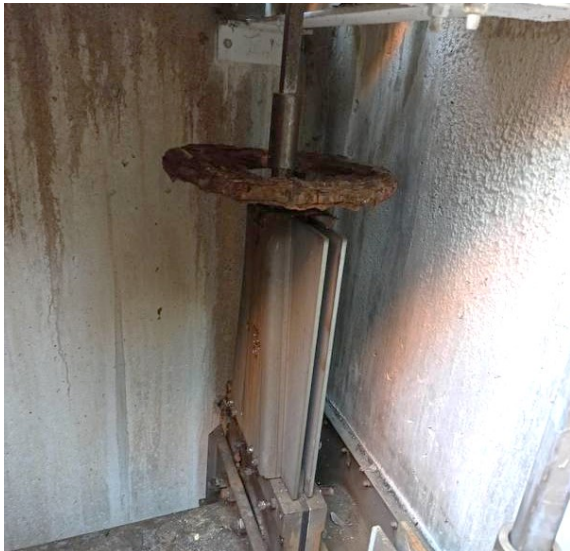
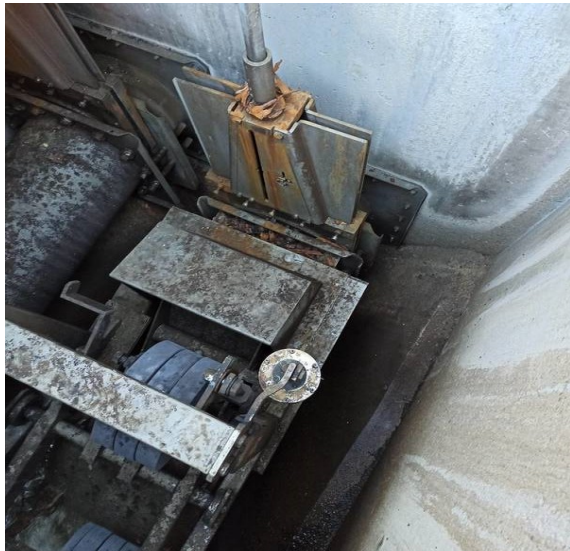
Die Bedienung der Handschieber gestaltet sich schwierig, da die Zugänglichkeit erschwert ist und die Handräder stark korrodiert sind. Ein Handrad beim Handschieber der Strahldrossel fehlt sogar. Die Wartungs- und Unterhaltsarbeiten am Grobfang sind gemäss Rückmeldung vom Betrieb aus diversen Gründen nicht zufriedenstellend.

Bild 1: Korrodiertes Handrad	Bild 2: Handrad abgebrochen	
<p>Beschrieb Massnahme</p> <p>Die Handräder der Revisionsschieber vor der Drosselung und dem Umgehungsrohr sind stark korrodiert oder bereits abgebrochen. Die Bedienung ist nicht mehr gegeben. Beide Handschieber werden durch Schieber mit Elektroantrieb ersetzt.</p> <p>Der Ersatz der Handschieber hat bei Trockenwetter zur erfolgen. Dafür wird der Schütz im Einlaufbereich geschlossen. Da der Schütz nicht komplett abdichtet, werden die Rohrdurchführungen vor den Schiebern zusätzlich mit Absperrblasen verschlossen. Nach erfolgter Abschottung können die Handschieber ausgebaut und die Motorschieber eingebaut werden. Ein direkte Inbetriebnahme der Motorschieber ist nicht zwingend, wird jedoch angestrebt. Die Zeit der Abschottung ist möglichst kurz zu halten.</p>		
Position	Kosten [CHF]	Empfehlung
Austausch Schieber (komplett in 1.4408 resp. 1.4404)	25'000.-	Die Massnahme weist ein gutes Kosten-Nutzen-Verhältnis auf. Die Umsetzung wird empfohlen.

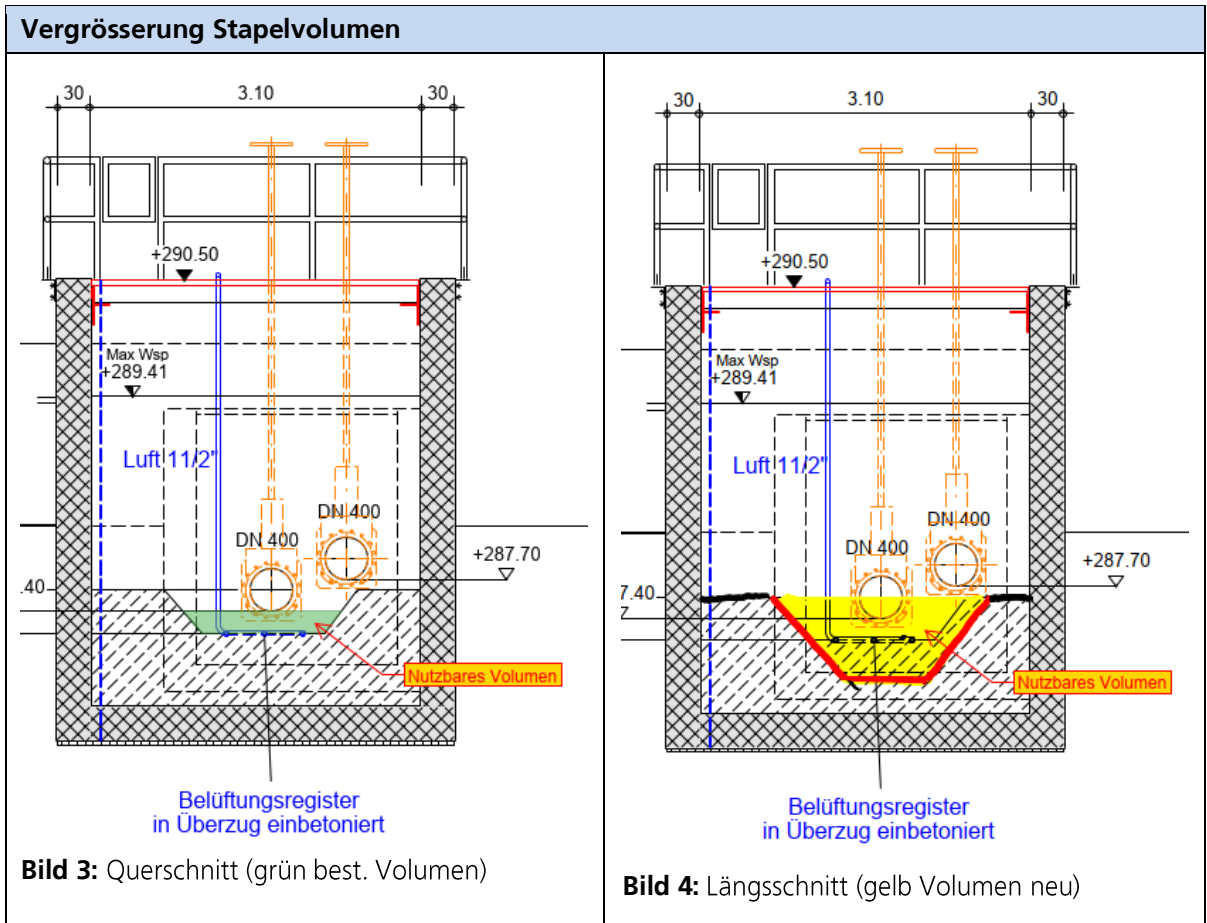
Der Grobfang hat gemäss Planunterlagen derzeit ein nutzbares Volumen von 0.80 m³. Die Grösse des Bauwerks und dessen Ausbildung würden eine deutlich höheres Nutzvolumen zulassen. Die Vertiefung im Überzugsbeton ist zu vergrössern. Das Bankett soll belassen werden, damit bei Unterhaltsarbeiten (Leerung) ein sicheres Arbeiten möglich ist.

Die Spitzarbeiten zur Vertiefung des Steinfangs hat bei einer Trockenwetterperiode zu erfolgen. Dafür wird der Schütz im Steinfang verschlossen und abgedichtet. Das Abwasser wird im Zulaufkanal zurückgestaut. Im Kanal wird ein Pumpprovisorium erstellt um das anfallende Abwasser abzupumpen und nach dem Steinfang in das Gerinne vor dem Rechen zu pumpen. Bei steigendem Wasserpiegel wird das Regenbecken aktiviert und die Entleerungspumpen im Becken fördern das Abwasser ebenfalls direkt in den Zulauf vor den Rechen zurück. Nach erfolgter Vergrösserung des Volumens, stehen 3.0 m³ als Auffangvolumen zur Verfügung.

Position	Kosten [CHF]	Empfehlung
Baumeisterarbeiten	8'000.-	Durch die Vertiefung der Sohle kann das Volumen des bestehenden Bauwerks besser genutzt werden. Die Ausführung der Massnahme ist zu empfehlen.
Provisorien	7'000.-	
Kanalunternehmer	2'000.-	
Total	<u>17'000.-</u>

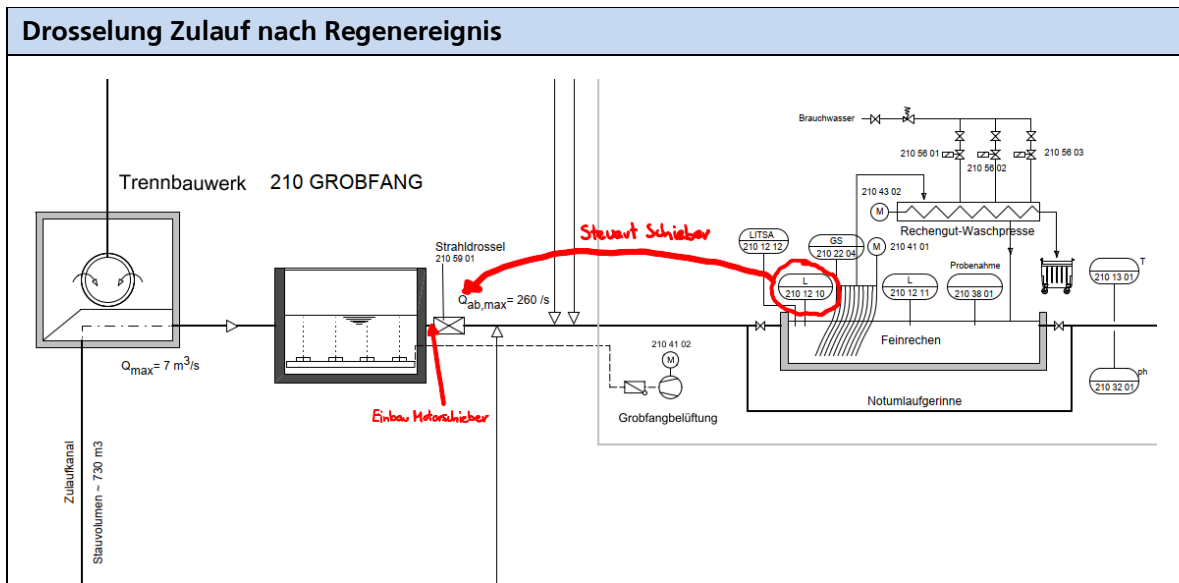
Bild 7: Korrodiertes Handrad

Da der Steinfang und der Zulaufkanal im Regenfall eingestaut sind, kummulieren sich die Schwimmstoffe vor der Drossel auf. Bei sinkendem Wasserspiegel fliessen grosse Mengen an Fest- und Schwimmstoffen der Rechenanlage zu, was zur Überlastung führt.

Mit dem Motorschieber, der bei der Umsetzung der Massnahme eingebaut wird, kann der Zufluss zur Rechenanlage gedrosselt werden. Die gesteuerte Drosselung über das Prozessleitsystem erfolgt über die Niveausonde (210 12 10) vor der Rechenanlage. Steigt das Niveau aufgrund der Rechenbelegung trotz abfordern des Rechenguts weiter an, wird der Zufluss gedrosselt.

Position	Kosten [CHF]	Empfehlung
Anpassung Steuerung	3'000.-	Die Massnahme ist einfach umsetzbar und wird in Kombination mit Massnahme 1 empfohlen.
Total	<u>3'000.-</u>

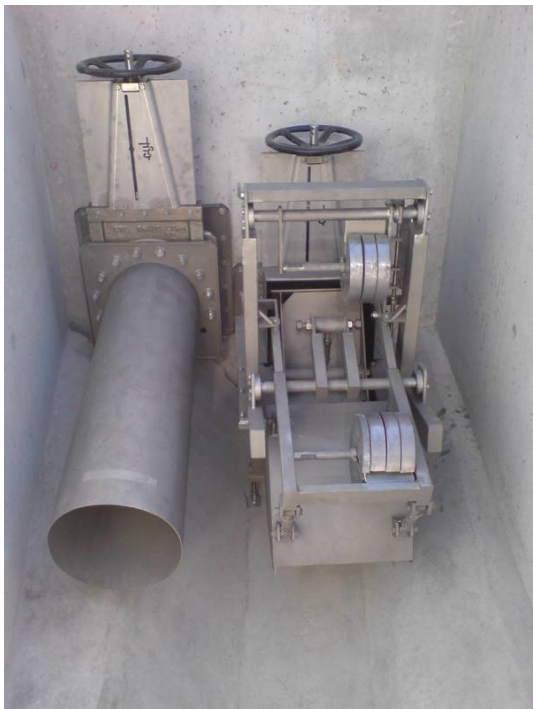
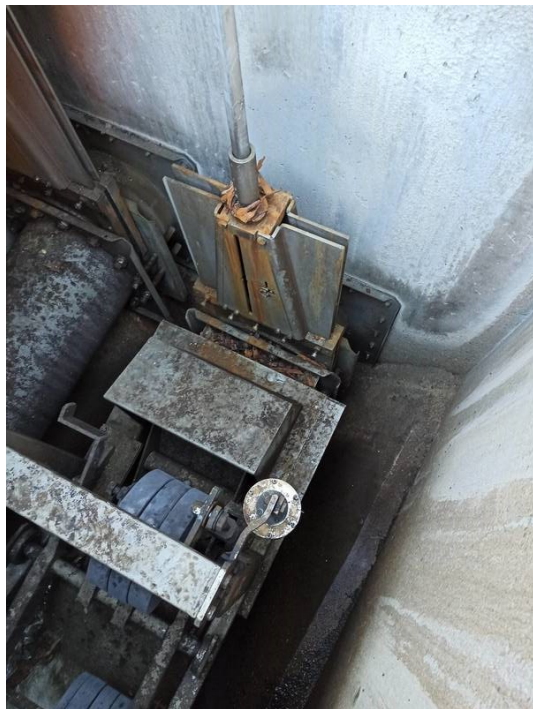
<p>Bild 8: Drossel direkt nach Montage</p> <p>Bild 9: Drossel im Jahr 2020</p>		
<p>Beschrieb Massnahme</p> <p>Der Zufluss zur Kläranlage wird mittels Strahldrossel von der Firma bgu-Umweltschutzanlagen GmbH gedrosselt. Das Aggregat wurde im Jahr 2008 verbaut und befindet sich seit rund 12 Jahren in Betrieb. Die Strahldrosseln sind grundsätzlich sehr wartungsarm. Nach Rücksprache mit der Firma bgu, ist eine Überprüfung der Drosselstellung und allfälligen Ersatz der Dämpfer durch geschultes Personal empfehlenswert.</p> <p>Die Monteure von der Firma bgu reisen von Bretzfeld (Nähe Stuttgart) an. Daher würde es sich anbieten die beiden Strahldrosseln im Regenbecken bei der ARA Möhlin ebenfalls zu überprüfen (Baujahr 2009). Dadurch minimieren sich die Kosten pro Drossel.</p>		
<p>Position</p> <p>Wartungsarbeiten an den drei Strahldrosseln</p> <p>Total</p>	<p>Kosten [CHF]</p> <p>5'000.-</p> <p><u>5'000.-</u></p>	<p>Empfehlung</p> <p>Die Überprüfung sämtlicher Drosseln nach rund 12 Betriebsjahren ist zu empfehlen und eine sinnvolle Investition.</p> <p style="text-align: center;">
